石割山登山歩道補修プロジェクト vol. 1 報告書

2022年5月27日~6月5日

NPO 法人富士トレイルランナーズ倶楽部

作業内容：「近自然工法」による木柵階段、導流工設置

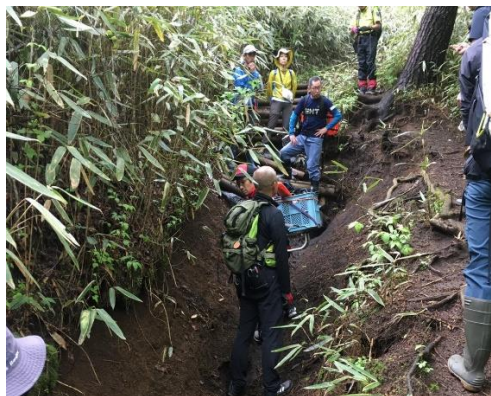
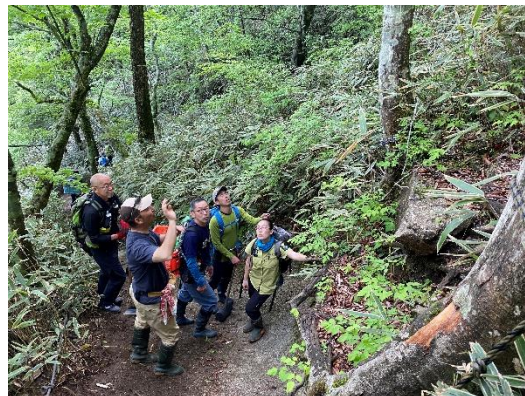
状況：山道の傾斜がきつく、登山道が複線化し拡幅している状況。下流に向かうにつれて、周辺地盤から1 m以上の登山道が低下し、流水が集まりガリー侵食が進行している。

原因：流水、踏圧、凍結融解現象等

施行方法 1: 歩行路と水みちを同じとする階段工

起点と終点の高さ及び距離を測り、蹴上げが20 cmとなるように木階段の段数、丸太の長さなどを算出し、資材を調達して現場まで運搬後、設置する。

流水を蛇行させ、流速を弱めるために木階段の向きは、「ハの字・逆ハの字」流水と一緒に流れた土砂も、木階段の土留めにより体積していく。

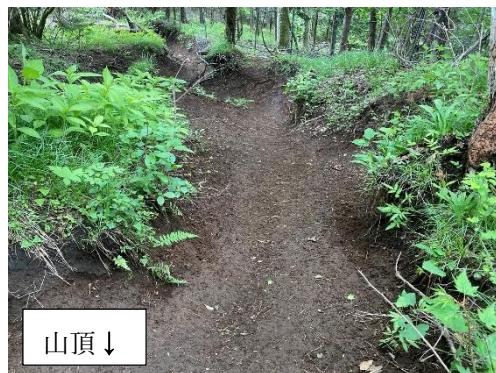
「終点」

終点（上流部）は、侵食が始まる位置（写真「終点」）

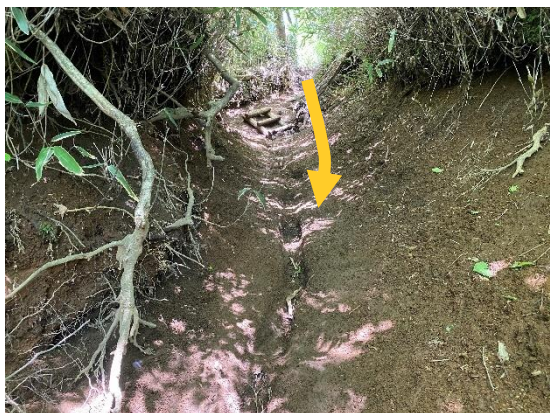
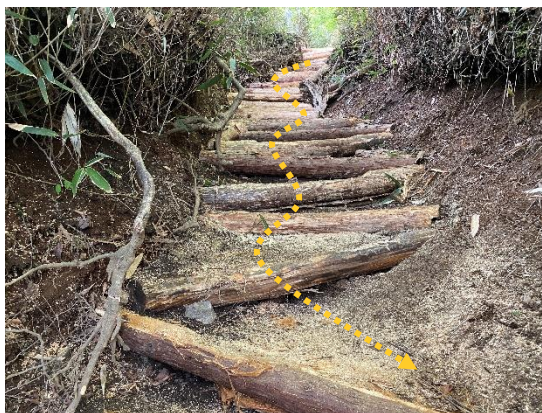
木階段 神社石割②（神社～石割山間の登山道。下から上へ石割山山頂に向かう）

水流で洗掘が進む登山道。木階段を設置し、水みちを蛇行させ流速を弱める。

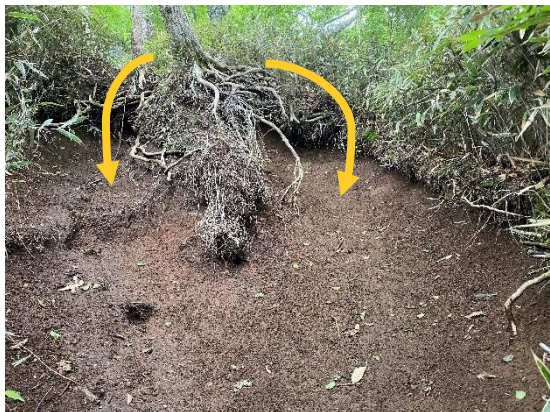
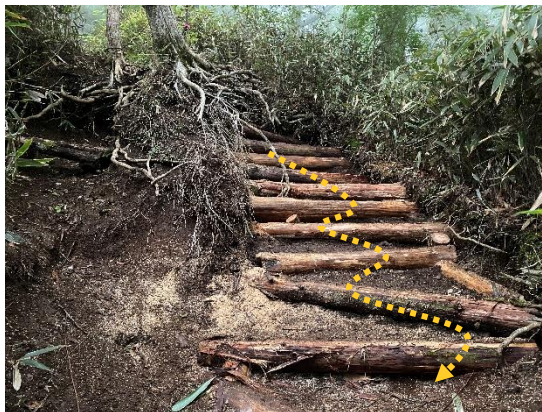
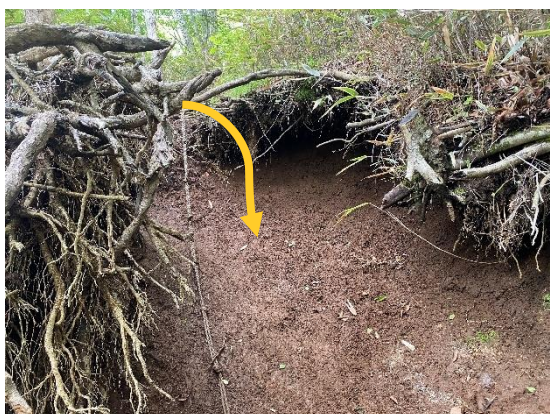
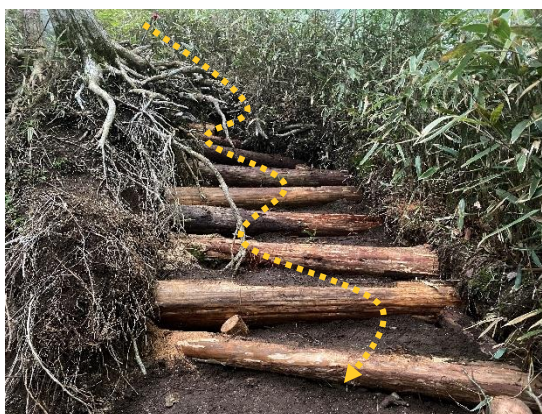
木階段 神社石割③（神社～石割山間の登山道。下から上へ石割山山頂に向かう）

大崩れして、上り下りともに危険を伴う厳しい箇所だったが、八の字の木階段で、安全に歩行できる道となった。

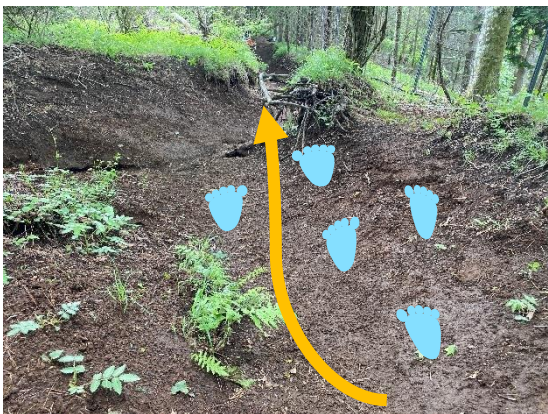
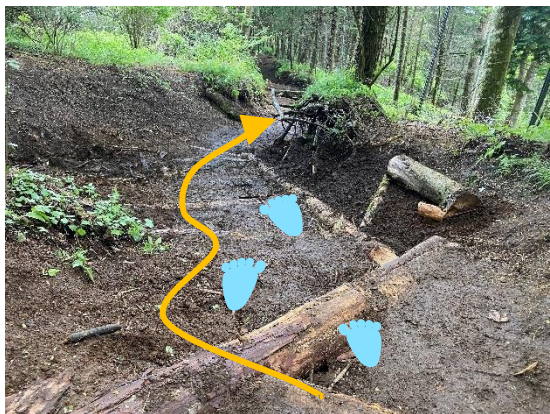
広範囲で踏圧による侵食が進む箇所は、歩きたくなる道を示すことで侵食を食い止めることができる。また、この上で導流工により水量が抑えられると、基礎木を使ったジグザグ木階段で流れが蛇行し流速がより弱まる事が期待される。

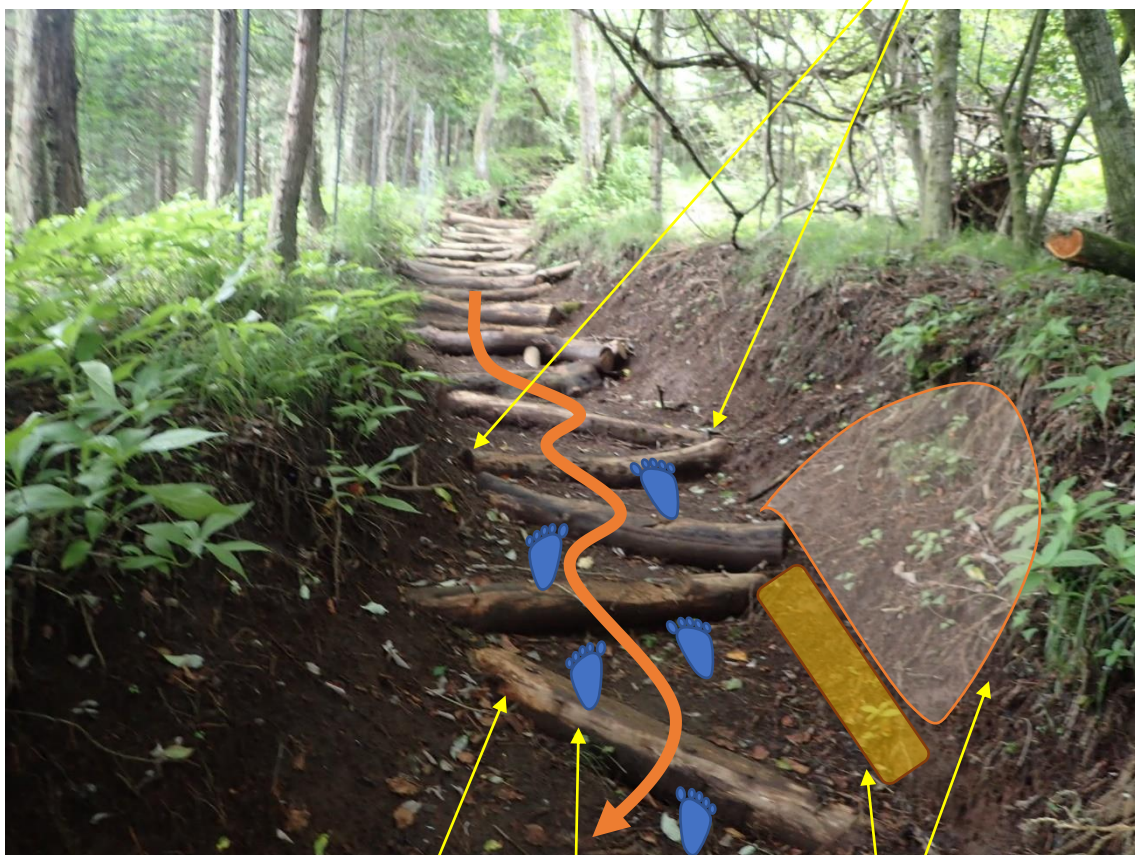
木階段（観察・メンテナンス他）

下部の丸太に引っかけた設置をしている部分は、流水などで隙間が空いてしまい、水みちとなり新たな侵食を生む可能性がある。経過観察をし、石で隙間を埋めるなどメンテナンスが必要。

木階段を「ハの字・逆ハの字」に設置することで、歩行する面が広がり、自分の歩幅で歩行しやすくなる。

法面の土砂が堆積
法面が安定勾配になる
周辺からの植物が侵入し、植生が回復する。

木階段を「ハの字・逆ハの字」に設置することで、水みち（流水）の勢いを蛇行させて弱める。

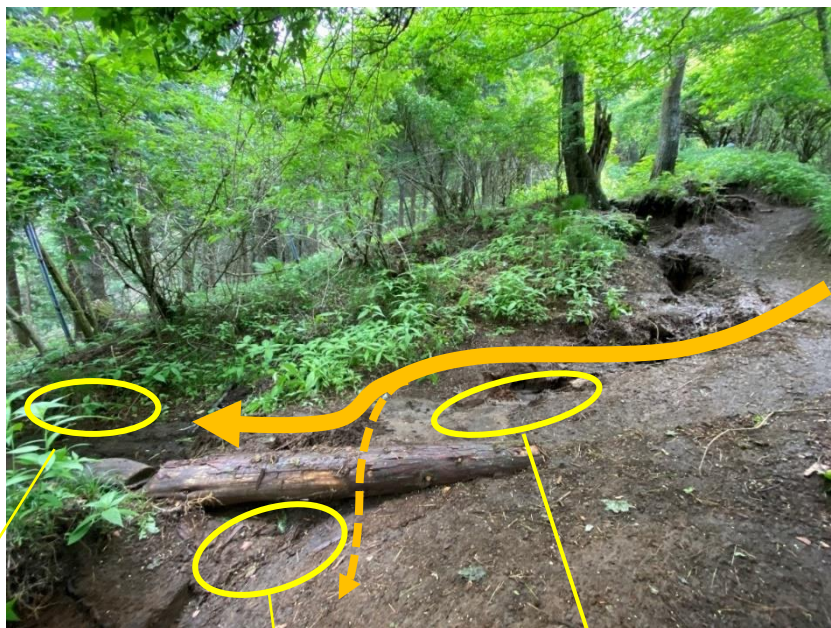
施工翌日、降雨後の導流工

この上部に 2 ヶ所の導流工を設置している。流速が弱くなり、水量も減るとこの辺りに土壌が堆積する。この導流工が本来の役目を発揮できるよう、堆積した土壌を移動するなど、継続的なメンテナンスが必要。

丸太の下が少し削れていた。水みちができてしまわないように、導流工の上部側に石や枝を埋る、水たたきの石を置くなどメンテナンスが必要。

排水の先で、二次侵食が起きていないか観察が必要。二次侵食が起きた場合は、水量をより少なくする導流工を上部で試みる。

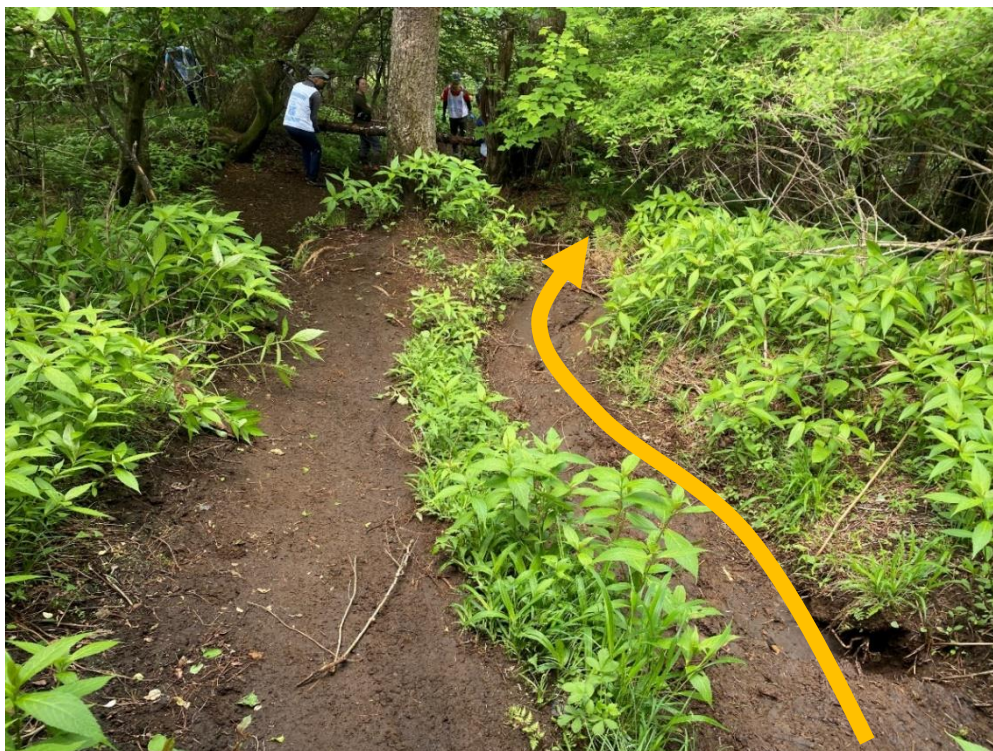
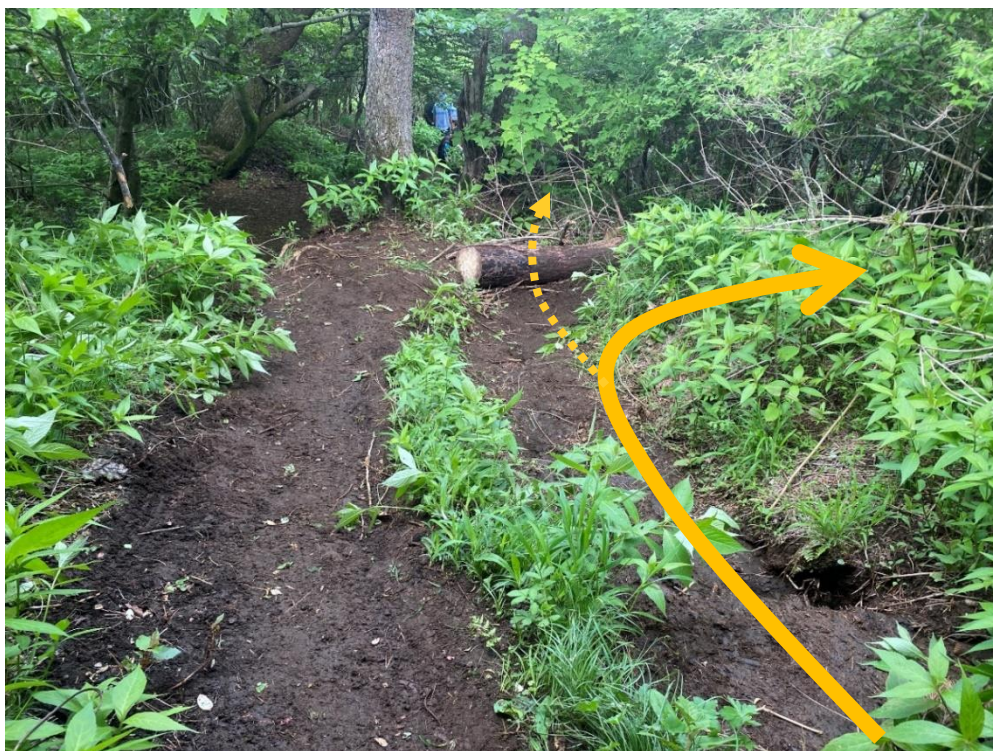
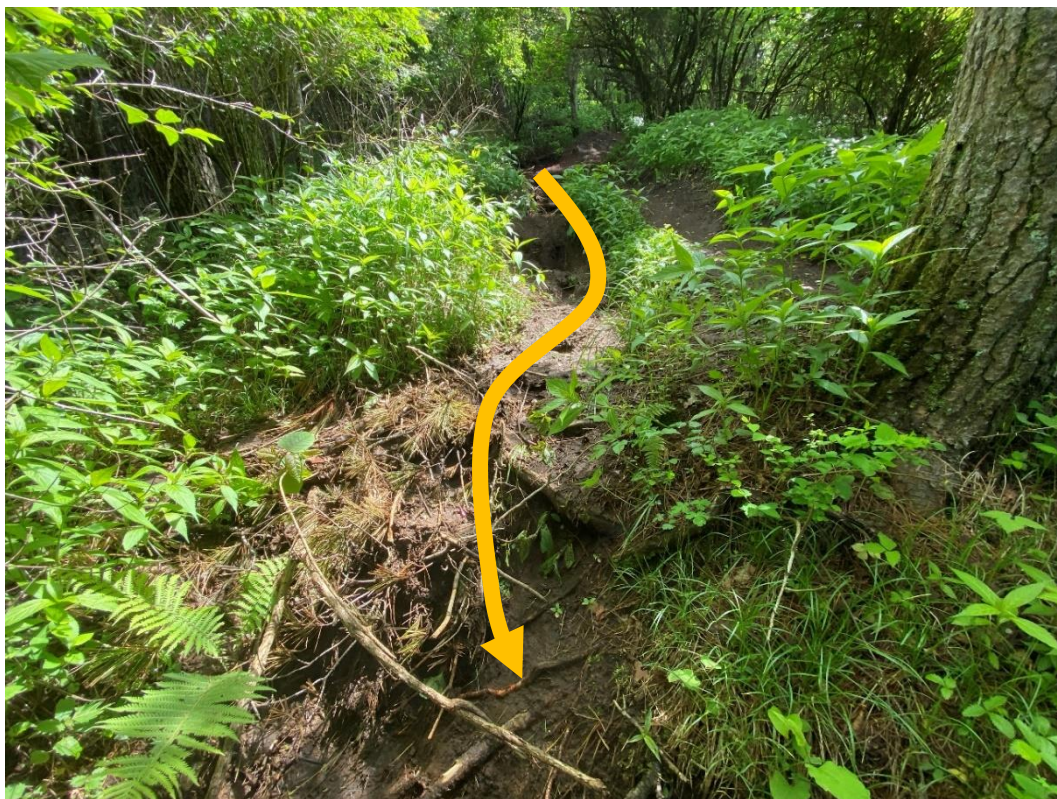
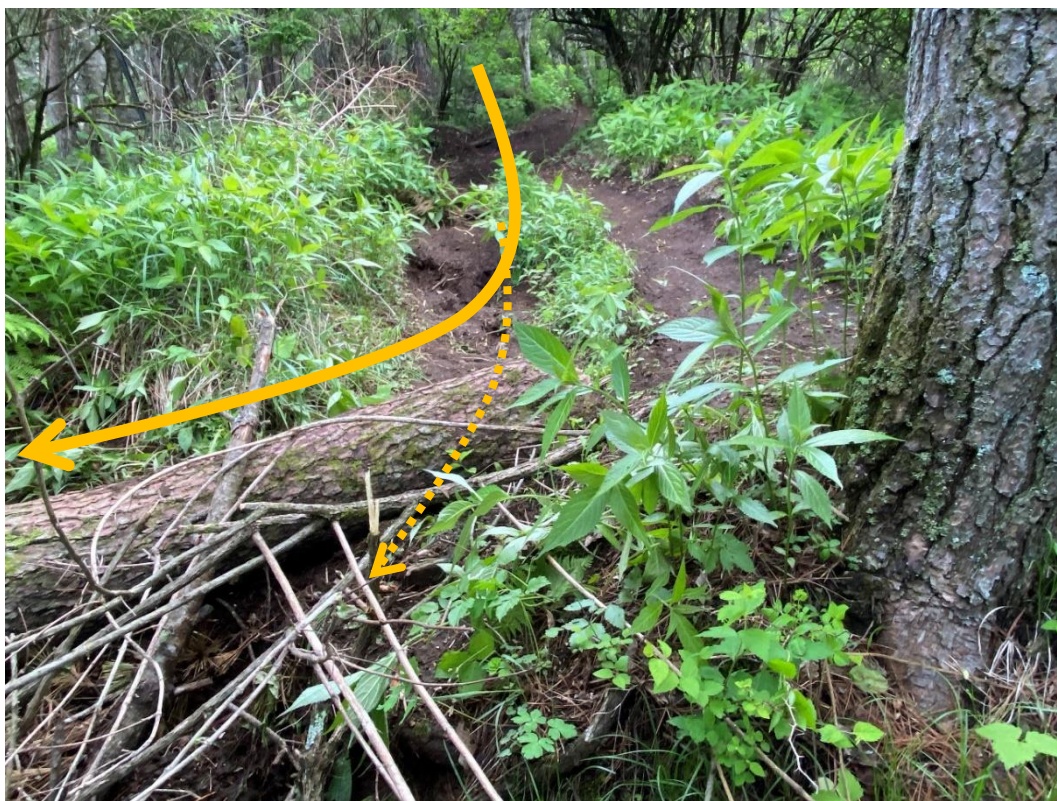
平尾石割-導流工 B (木階段の上部 2 番目の導流工)

下部への水量を減らし、流速を弱める

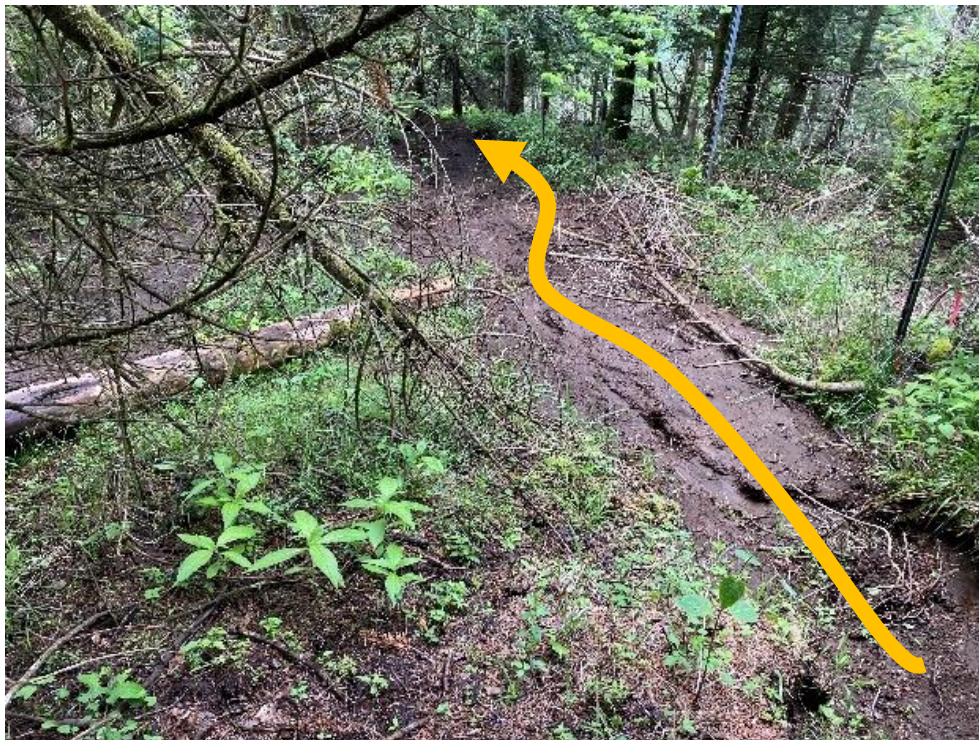
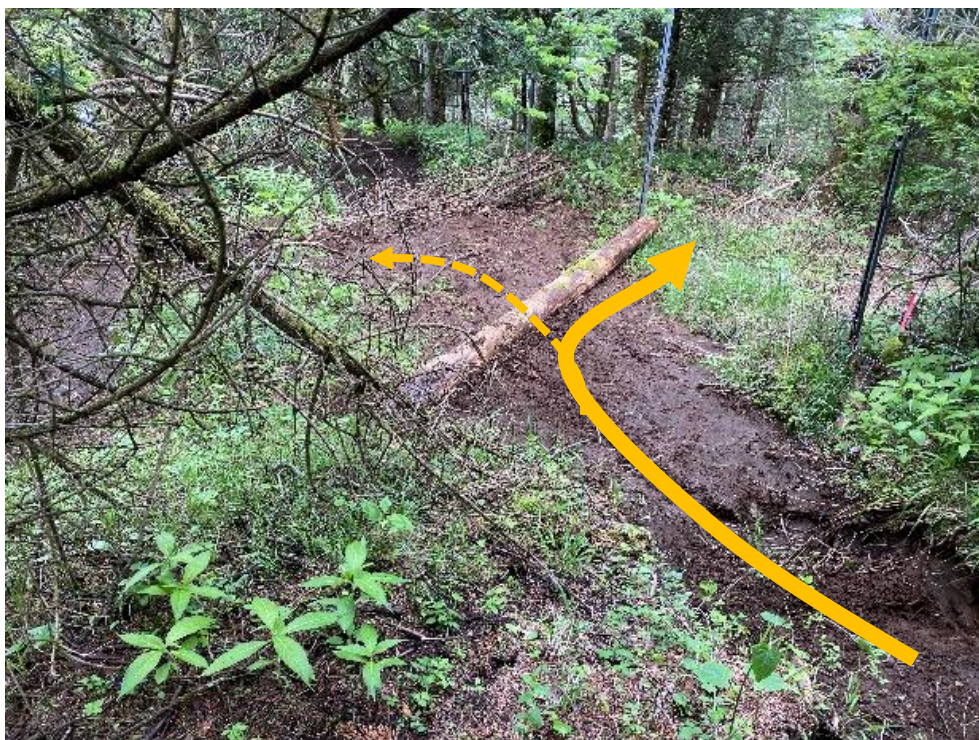
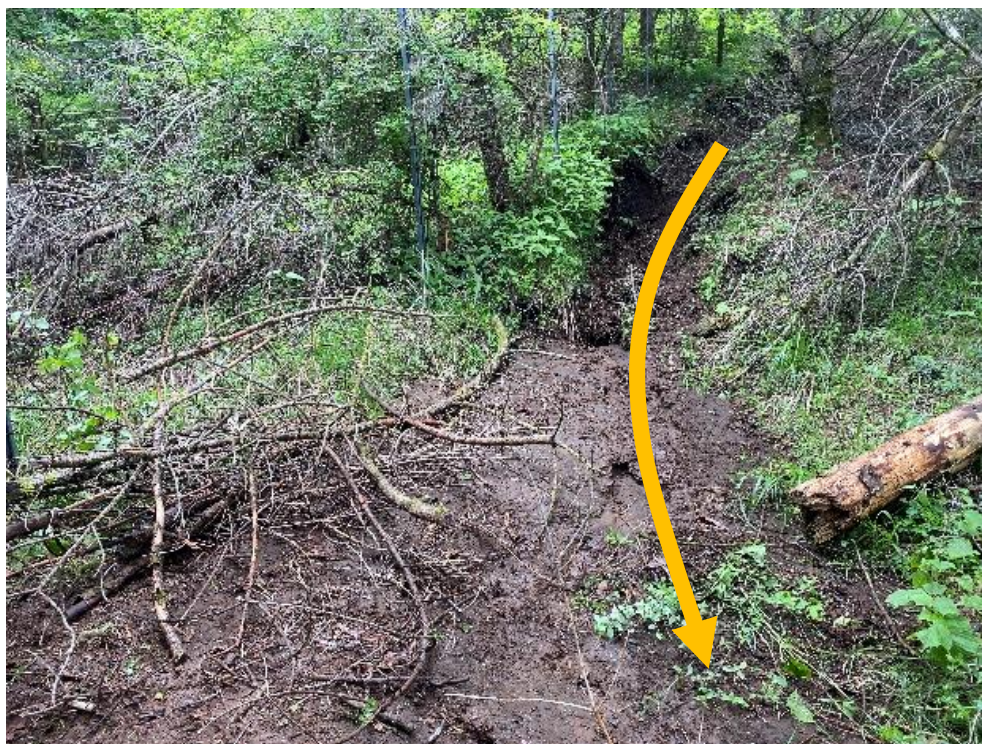
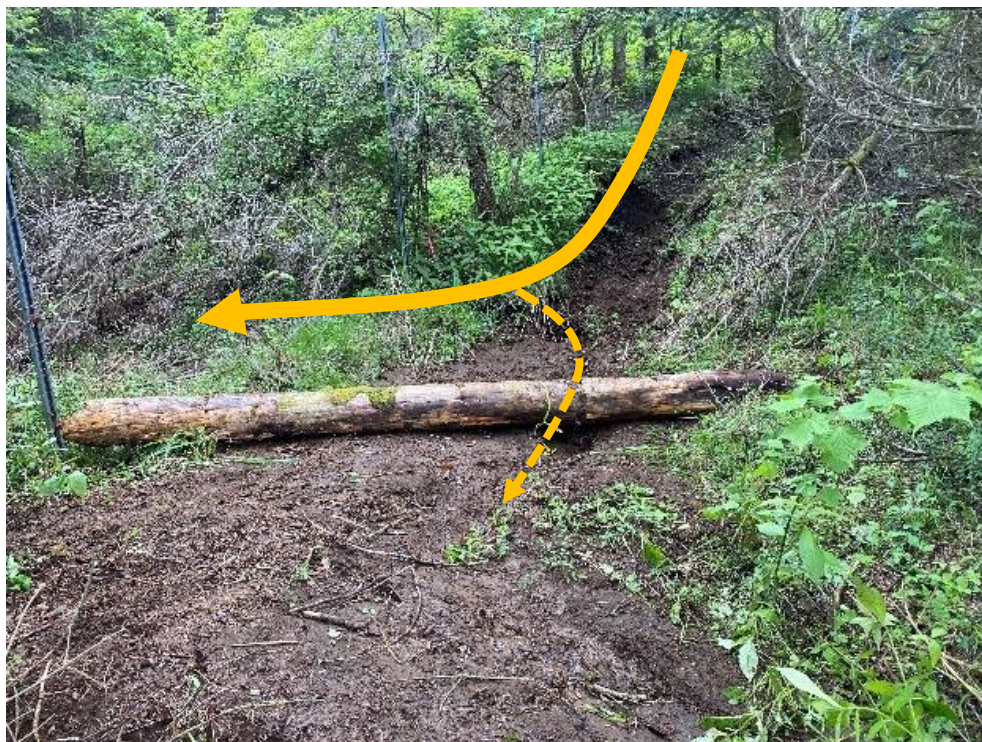
平尾石割-導流工 C (木階段の上部 3 番目の導流工)

下部への水量を減らし、流速を弱める

施工後 山頂から平尾山に向かって撮影 (現場の倒木を活用)
